# RELATÓRIO

## Relatório de Qualidade e Segurança

Avaliação do Serviço Público de Transporte de  
Passageiros

16 de maio a 18 de junho de 2025

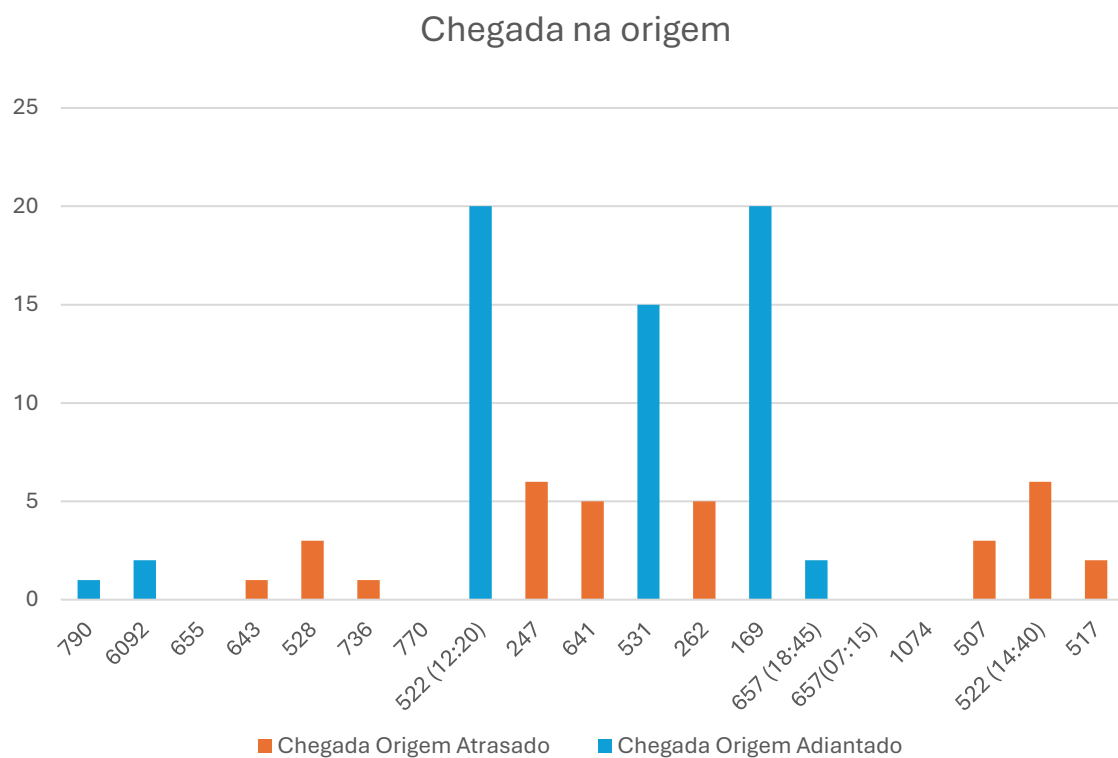
Figura 4 - Distribuição das chegadas na origem por carreira em minutos

Através do gráfico, verifica-se uma variabilidade significativa entre carreiras - algumas apresentam um bom desempenho enquanto outras apresentam ligeiros problemas de pontualidade, de maior destaque:

- A carreira 522 (14h40) e a carreira 247 registaram os maiores atrasos na chegada à origem, ambos de 6 minutos.

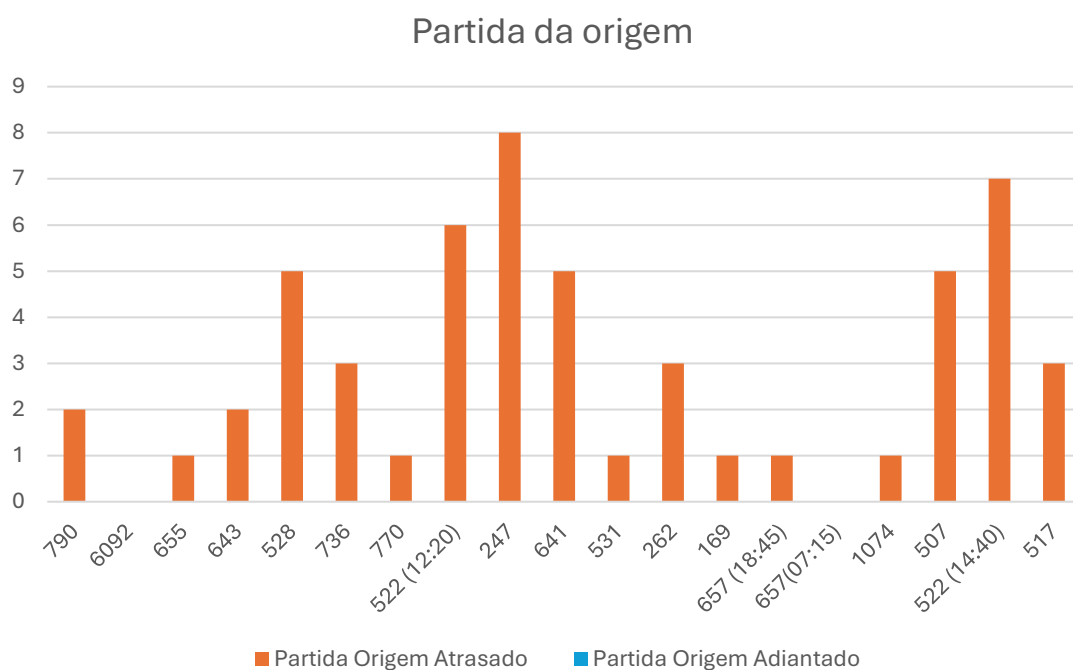
Figura 5 - Distribuição das partidas na origem por carreira em minutos

Os atrasos mais significativos na partida verificaram-se nas carreiras 247 e 522 (14h40), que registaram 8 e 7 minutos de atraso, respetivamente. Ainda assim, estes valores mantiveram-se relativamente reduzidos e não evidenciam desvios particularmente expressivos.

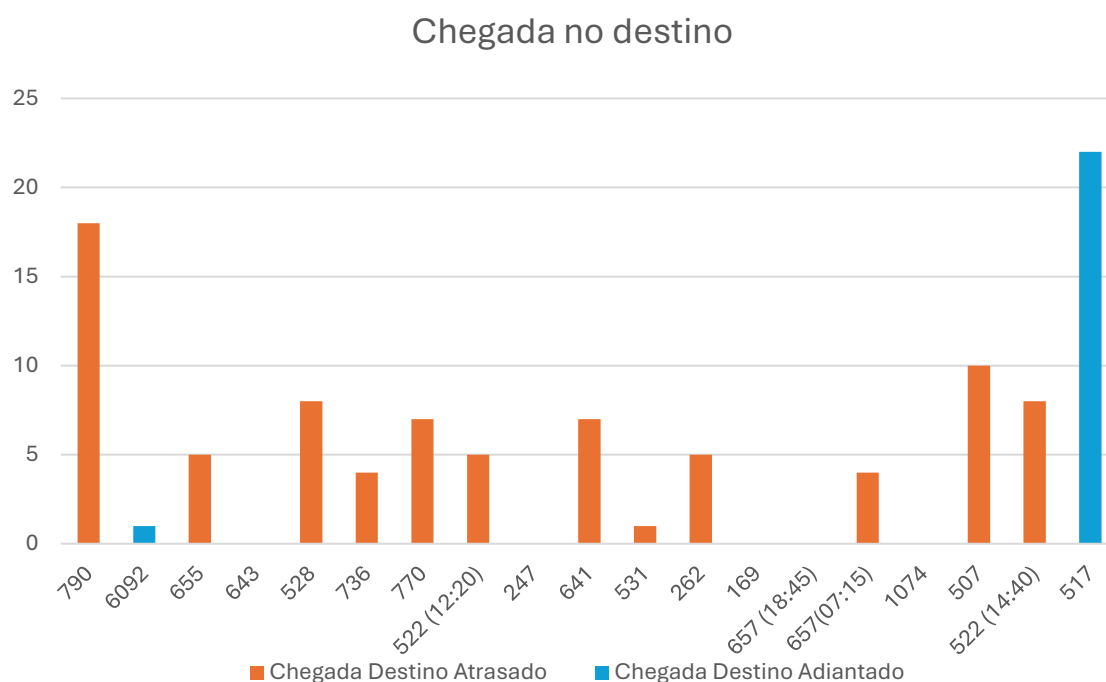
Figura 6 – Distribuição das chegadas no destino por carreira em minutos

Os atrasos mais significativos registaram-se nas carreiras 790, com 18 minutos de atraso, 507, com 10 minutos, e 522 (14h40) e 528, ambas com 8 minutos de atraso. As quatro carreiras acima concentram cerca de 54% do total considerado, evidenciando que a maioria do tempo perdido se encontra associada a um número reduzido de linhas, o que pode demonstrar a existência de alguns pontos críticos de desempenho.

De forma sucinta, os resultados do presente levantamento evidenciam que os atrasos registados variaram entre 1 e 18 minutos. Verificaram-se atrasos iguais ou superiores a 5 minutos em 9 carreiras, correspondendo a aproximadamente 47% do total de carreiras analisadas.

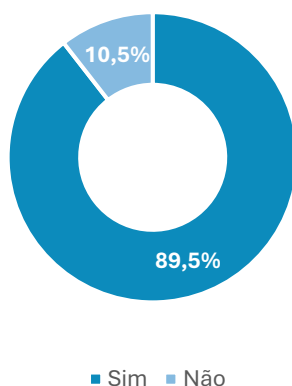
*Figura 7 - Validação funcional do equipamento nas viaturas do operador*

Relativamente à conformidade de validação, o equipamento de validação apresentou funcionamento adequado em 17 casos, correspondendo a 89,5% dos registos, tendo-se identificado 2 situações de não funcionalidade (10,5%), especificamente na carreira 770 às 08:55h e na carreira 522 às 12:20h. Paralelamente, a validação efetiva pelos passageiros foi executada em 17 casos (89,5%), registando-se 2 ocorrências de não validação, coincidentes com as falhas de equipamento. Em nenhum dos casos foi solicitada a validação do título de bordo.

A ocorrência mais grave identificada refere-se à carreira 790 às 07:15h, onde 3 passageiros embarcaram no Terminal Santarém sem procederem à validação dos títulos de transporte, tendo o motorista abandonado o veículo no terminal com passageiros a bordo durante 5 minutos. Este incidente merece especial atenção pelos impactos associados, nomeadamente no que respeita ao cumprimento dos procedimentos de segurança e ao controlo de validação no ponto de embarque do terminal, podendo ter representado um risco para a segurança dos passageiros.

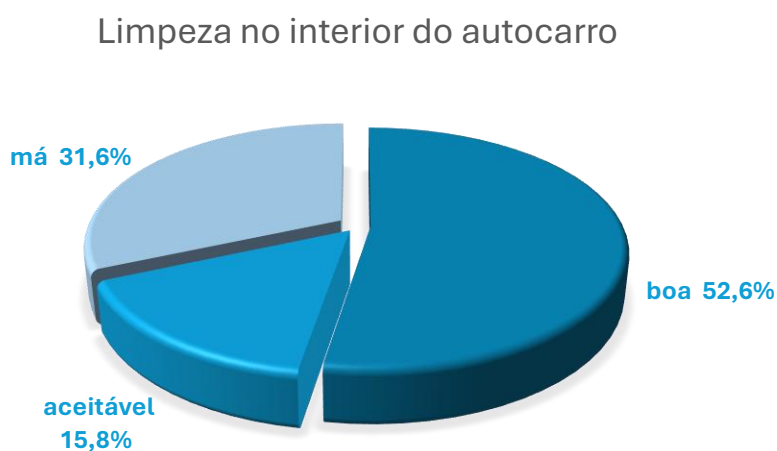
*Figura 8 – Estado da limpeza no interior dos autocarros*

No que respeita à limpeza interior dos veículos, verifica-se uma distribuição heterogénea de qualidade. Foram classificados como tendo limpeza interior boa 10 veículos, correspondendo a

cerca de 53% da frota monitorizada, nomeadamente as carreiras 790, 6092, 736, 247, 531, 657, 1074, 507, 522 (14:40h) e 517. Com classificação aceitável foram identificados 3 veículos (cerca de 16%), incluindo as carreiras 655, 643 e 770.

Particularmente preocupante é a identificação de 6 veículos (cerca de 32%) com limpeza interior classificada como má, com destaque para situações de lixo acumulado em bancos e chão nas carreiras 528, 522 (12:20h), 641, 262, 169, 657.

- sobre o interior da carreira 169, indicando que diversos elementos se encontravam danificados no interior da viatura, nomeadamente as laterais internas, vidros e cortinas, encontrando-se algumas avarias temporariamente reparadas de forma improvisada com fita cola preta.
- na carreira 770 (Matrícula:3868RP/ N° viatura 4333), a máquina de validação de bilhetes/passes encontrava-se inoperacional.
- na carreira 790 (Matrícula: 52ZS11/ N° viatura 4775), foi identificado que os manómetros apresentavam um erro no ecrã, não sendo possível determinar se se tratava de um pedido de revisão ou outro tipo de avaria.

**L1** Relativamente à **limpeza e conforto dos veículos**, os resultados evidenciam um panorama heterogéneo. A existência de viaturas com lixo acumulado em bancos e chão, bancos danificados ou gastos e ausência de climatização adequada revela falhas graves nos procedimentos de manutenção e limpeza. Sugere-se a implementação de protocolos de limpeza entre serviços, com checklists de verificação. A manutenção preventiva deve incluir calendários de intervenção que evitem a degradação progressiva do interior das viaturas, particularmente no que respeita ao estado dos bancos, sistemas de climatização e equipamentos de validação. A questão da temperatura interior merece atenção especial, uma vez que pode representar riscos para a saúde de passageiros vulneráveis em períodos de calor extremo. Recomenda-se ainda o desenvolvimento de um plano de renovação faseada da frota, priorizando as viaturas que acumulam múltiplas não conformidades e que, pela sua

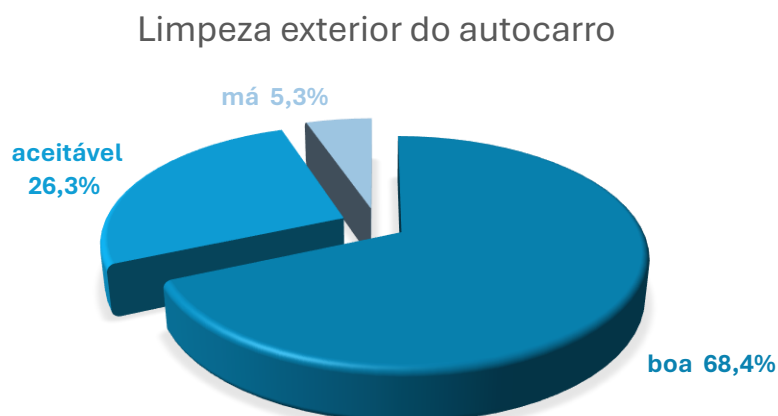
*Figura 9 - Estado da limpeza no exterior dos autocarros*

Quanto à limpeza exterior dos veículos, o panorama apresenta-se mais favorável, com 13 veículos classificados com limpeza exterior boa (cerca de 68%), 5 veículos com classificação aceitável (cerca de 26%) nas carreiras e cerca de 5% de veículos com limpeza exterior má.

Foram ainda registadas observações adicionais sobre o interior da carreira 790 (Matrícula: 52ZS11/ N° viatura 4775), afirmando que o retrovisor exterior do lado do condutor encontrava-se colado com adesivo.

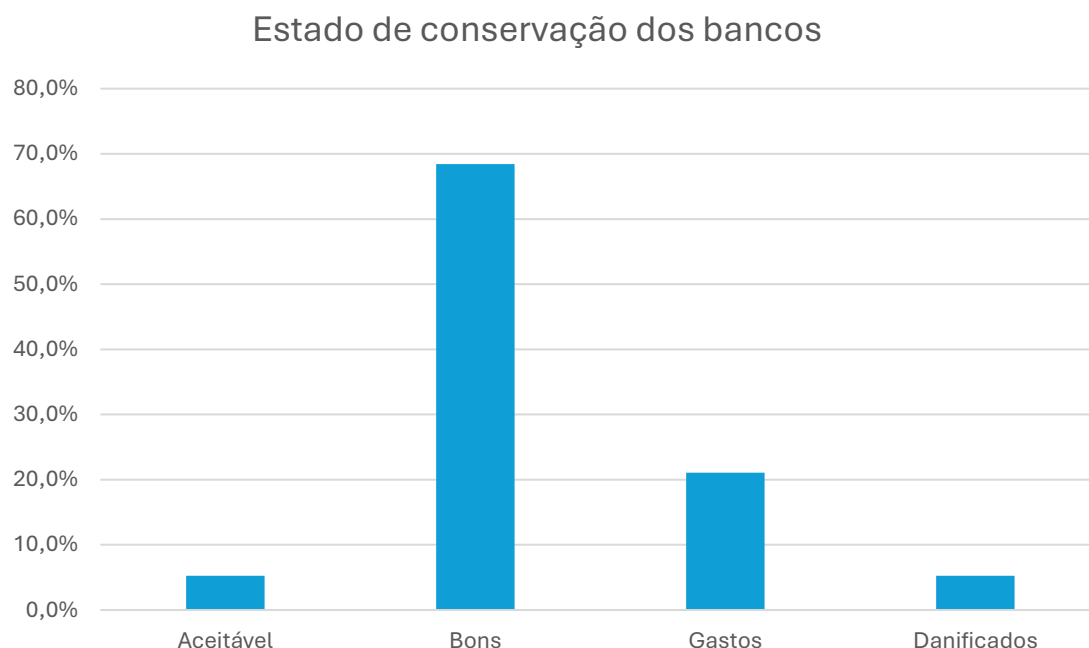
*Figura 10 - Estado de conservação dos bancos nos autocarros*

No que toca ao estado de conservação dos bancos, foram identificados 13 veículos (cerca de 68%) com bancos em bom estado, 1 veículo considera como aceitável (cerca de 5%) e 5 veículos com bancos gastos ou danificados (cerca de 26%).

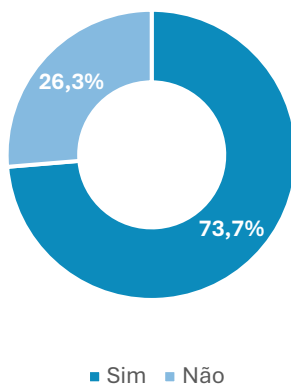
*Figura 11 - Tipo de condução nos autocarros*

Relativamente à segurança na condução, verificou-se que cerca de 74% dos motoristas efetuam uma condução segura e suave, no entanto constatou-se algumas situações mais preocupantes. Cinco motoristas apresentam comportamentos de risco elevado que colocam em perigo não apenas os passageiros transportados, como também outros utilizadores da via pública. O motorista da carreira 522, registado às 12:20h, foi observado múltiplas vezes a utilizar

o telemóvel na mão, sem dispositivo auricular, enquanto conduzia com velocidade excessiva tanto em zonas de reta como em área urbana.

Ainda mais preocupante é o comportamento registado na carreira 247 às 13:50h, onde o motorista conduziu com velocidade excessiva em curvas, ocupando por diversas vezes a via contrária, quase colidindo com um motociclista. O motorista da carreira 262, observado às 09:35h, combina duas infrações graves simultaneamente: velocidade excessiva e utilização de telemóvel durante a condução, demonstrando um desrespeito flagrante pelas normas de segurança.

As carreiras 643 e 528, registadas às 09:30h e 07:52h respetivamente, também apresentam conduções de risco, com incumprimento do código da estrada, velocidade excessiva e manobras perigosas.

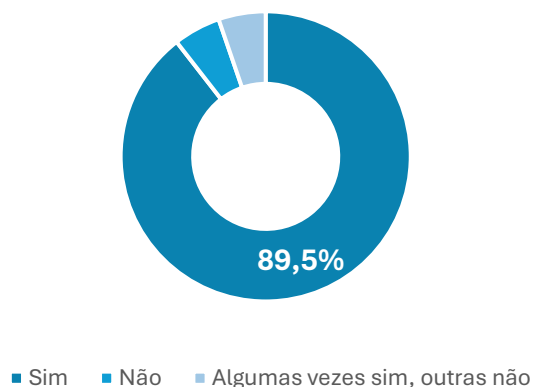
*Figura 12 - Frequência de cumprimento dos passageiros pelos motoristas*

No que respeita ao atendimento ao cliente, cerca de 90% dos motoristas cumprimentaram todos os passageiros ao longo do percurso, enquanto os restantes 10% não o fizeram no momento de entrada a bordo. Na carreira 790, verificou-se que na paragem inicial, o motorista não cumprimentou nem estabeleceu contacto visual com os passageiros, melhorando apenas o comportamento após o Terminal de Santarém.

O motorista da carreira 262 destaca-se negativamente também na dimensão do atendimento, sendo descrito como "muito rude a falar com os passageiros" e não respondendo adequadamente às questões solicitadas.

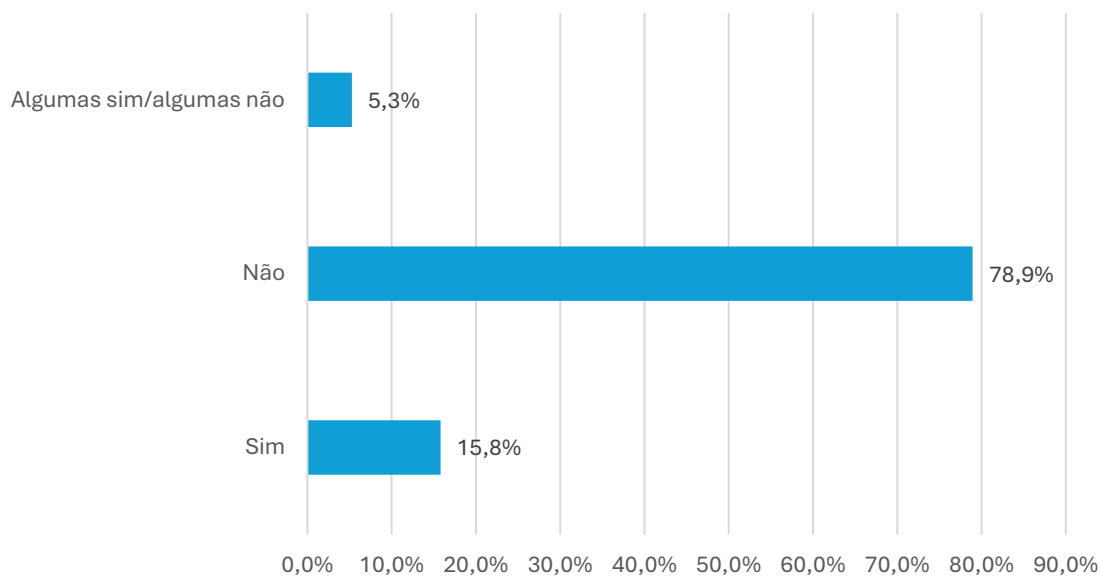
*Figura 13 - Sinalização das paragens*

Relativamente às paragens corretamente assinaladas, a maior parte dos casos não se encontra corretamente assinalada, com exceção das carreiras 6092, 655, 643 que cumpriram este requisito.

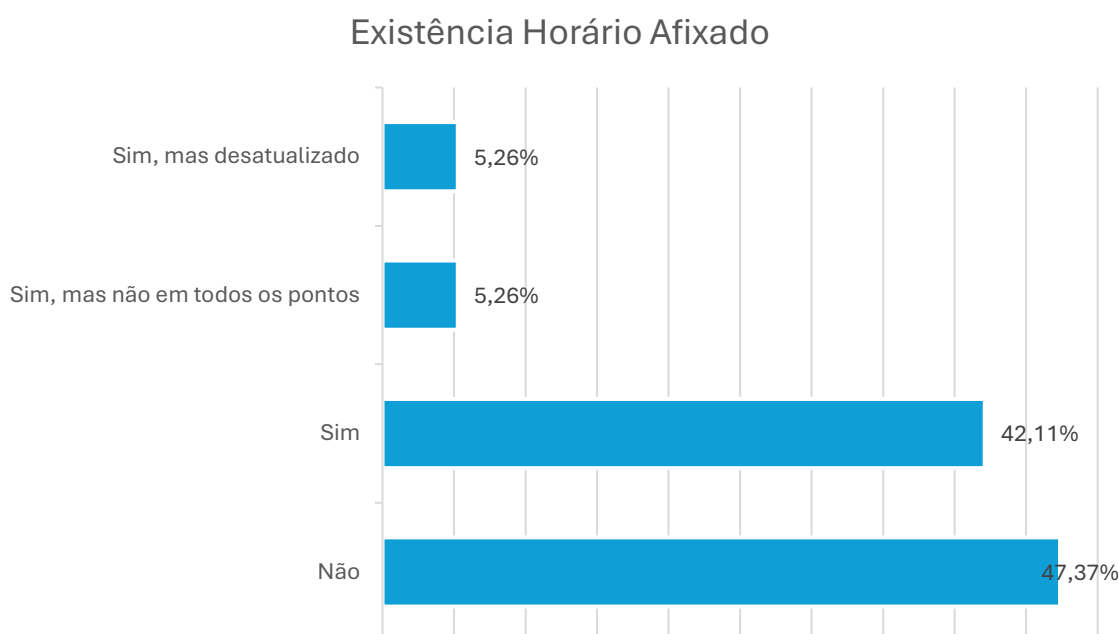
*Figura 14 - Existência de horário afixados nos pontos analisados*

Carreira 6092 (07:25h): verificou-se a ausência de horários afixados em Alcoentre, ao contrário de Rio Maior, onde os mesmos se encontravam disponíveis.

As seguintes carreiras operam sem qualquer informação horária física nas paragens analisadas: 770, 522, (tanto no das 12:20h e 14:40h), 247, 641, 262, 657 (tanto no das 18:45h e 07:15h), 507.

Estas carreiras representam aproximadamente 47% das observações e operam em horários diversos, incluindo períodos de ponta (manhã e tarde). A ausência total de informação física obriga os passageiros a dependerem exclusivamente de canais digitais, criando uma situação de exclusão para utilizadores sem acesso a tecnologia.

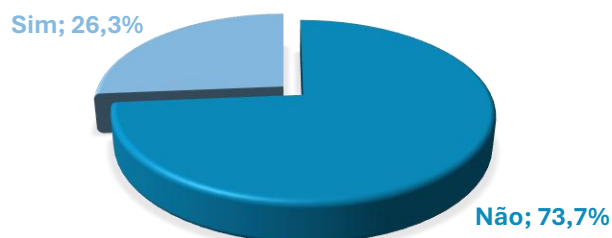
Figura 15 – Existência de falhas relevantes

Na maioria dos casos analisados (cerca de 74%), não se identificaram falhas relevantes por parte dos condutores observados, indicando uma tendência generalizada para comportamentos adequados e conformes às regras de circulação. Cerca de 26% das situações registaram falhas significativas, associadas sobretudo a comportamentos de risco:

- Carreira 643: Condução de risco, sem cumprimento do Código da Estrada.
- Carreira 528: Velocidade excessiva e manobras perigosas.
- Carreira 522 (12:20h): Condução de risco, com utilização repetida do telemóvel (sem auricular, segurando o dispositivo na mão), e velocidade excessiva em retas e zona urbana.
- Carreira 247: Condução de risco, velocidade excessiva em curvas, quase colidindo com uma motocicleta devido à invasão da via contrária nas curvas.
- Carreira 262: Condução de risco, com velocidade excessiva e utilização simultânea do telemóvel.

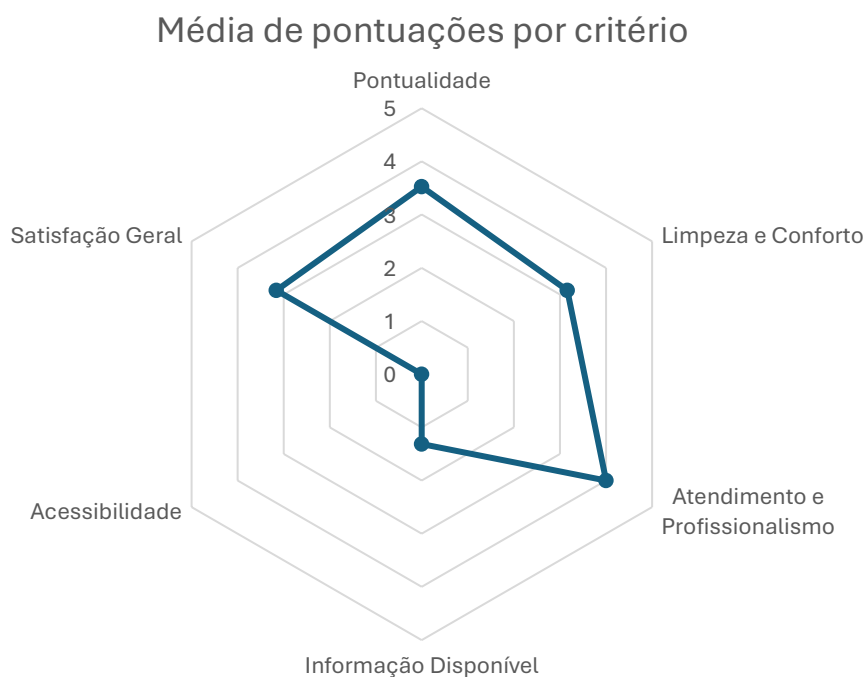
Figura 16 – Média de pontuações por critério analisado

Alguns serviços apresentam pontualidade nula ou muito reduzida, destacando-se as carreiras 790 e 528, enquanto outras evidenciam elevado cumprimento dos horários previstos, nomeadamente as carreiras 6092, 643, 247, 531, 169, 657 (18:45) e 1074. A média total de todas as carreiras analisadas é de **3,53**, o que corresponde a um nível de satisfação moderado, situando-se acima do ponto médio da escala de avaliação.

Identificaram-se casos de limpeza e conforto muito deficiente (ex.: 528 e 736), o que pode comprometer a perceção de qualidade do serviço. No que toca à carreira 528, o interior do autocarro apresentava condições de limpeza inadequadas; os bancos encontravam-se danificados; a temperatura interior era considerada aceitável. No caso da carreira 736, a ausência de sistema de ar condicionado, resultou numa temperatura interior elevada. A média total de todas as carreiras analisadas é de **3,16**, o que corresponde a um nível de satisfação moderada, ainda que com margem de melhoria.

A maioria das carreiras apresenta valores entre 3 e 5, o que indica um desempenho globalmente estável dos motoristas ao nível da interação e conduta profissional. Apenas o condutor da carreira 262 se mostrou rude no atendimento aos passageiros, não respondendo adequadamente às questões colocadas e demonstrando limitada disponibilidade para prestar informações. A média total de todas as carreiras analisadas é de **4**, o que corresponde a um nível de satisfação bastante positiva.

O indicador apresenta valor 0 na quase totalidade dos registos, evidenciando inexistência ou insuficiência total de informação em paragens, sistemas de aviso, atualização de horários e

perturbações, entre outros. Apenas a 531 e a 1074 tiveram pontuação máxima (5) neste parâmetro, e as carreiras 655, 643 e 169 a pontuação 4. A média total de todas as carreiras analisadas é de **1,32**, o que corresponde a uma satisfação muito baixa / serviço claramente insuficiente.

Nenhuma das carreiras analisadas possui acessibilidade, revelando a ausência de infraestruturas acessíveis; falta de informação adaptada (visual/sonora) e limitações para passageiros com mobilidade reduzida ou deficiência visual. É uma das áreas mais críticas identificadas.

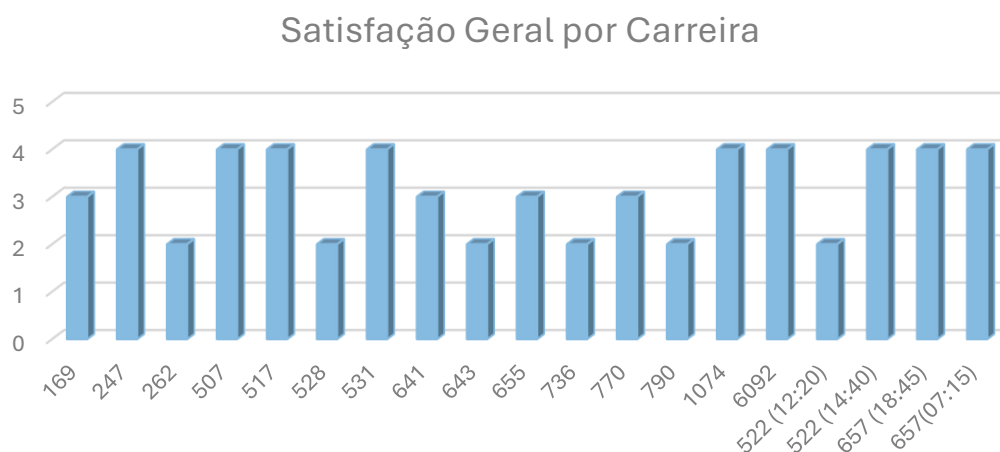
*Figura 17 - Resumo de satisfação geral por carreira*

A análise global demonstra que o serviço apresenta uma performance heterogénea, sendo a média total de todas as carreiras analisadas de **3,16**. Esta pontuação corresponde a um nível de satisfação moderado, situando-se ligeiramente acima do ponto médio da escala de avaliação. Através de uma breve análise é possível afirmar que existe uma correlação aparente entre a satisfação geral e fatores como atendimento, pontualidade e limpeza e que carreiras com falhas graves em pontualidade e limpeza tendem a ter menor uma menor satisfação.

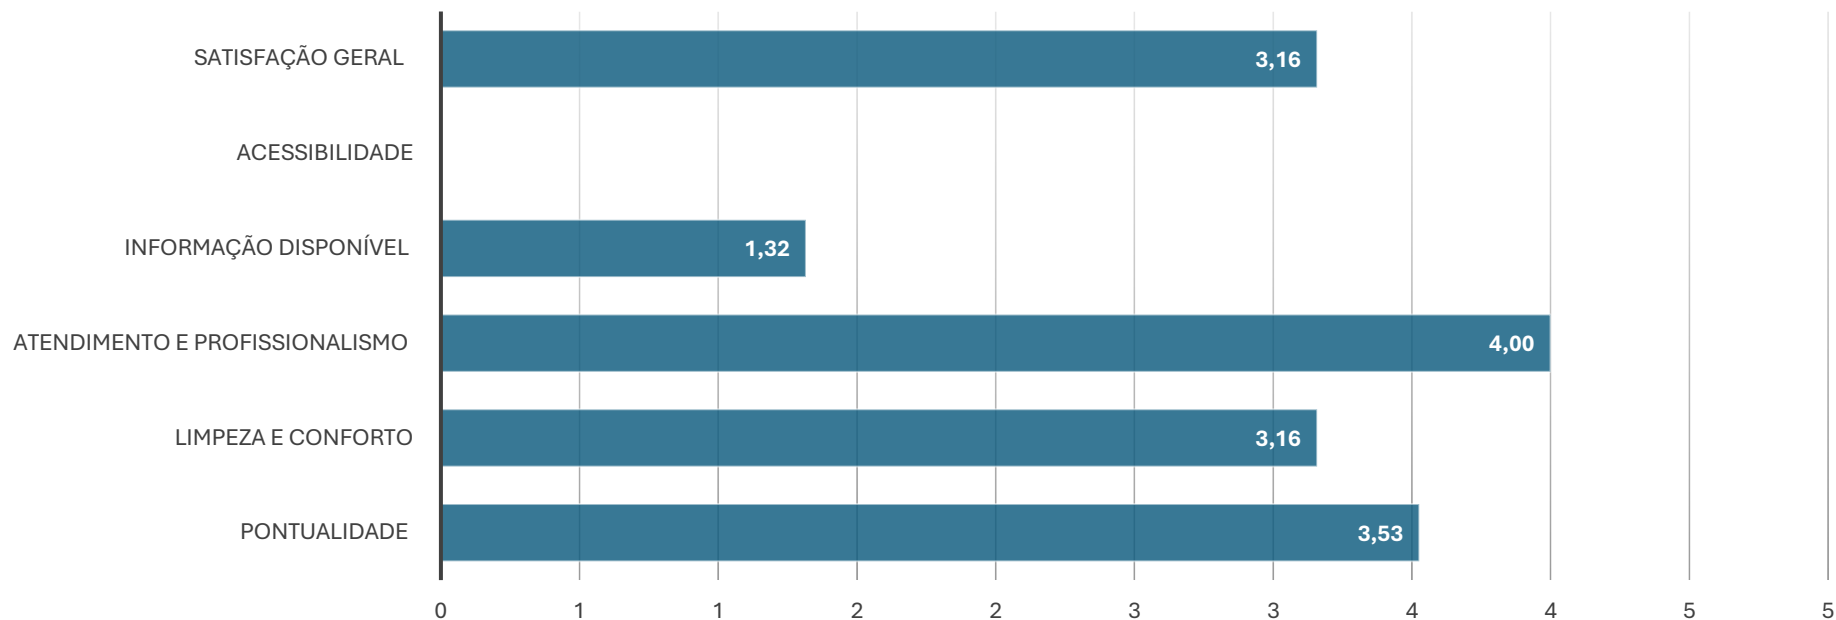
*Figura 18 – Resumo do operador – Rodolezília*

A Rodolezíria destaca-se sobretudo pela componente humana no atendimento e profissionalismo, sendo esta a dimensão em que obtém resultados mais positivos. Relativamente à limpeza e conforto, os resultados revelam um desempenho intermédio, sem evidenciar níveis particularmente elevados.

Contudo, persistem algumas fragilidades relevantes que afetam a qualidade global do serviço. A informação ao público constitui uma das principais lacunas identificadas, com valores bastante abaixo do desejável, evidenciando a necessidade de reforçar os mecanismos de comunicação com os passageiros, nomeadamente através de melhor sinalização nas paragens e disponibilização de informação atualizada.
